报告编号: TP-2024-242 (9)

曳引式电梯安全评估报告

委托单位: 深圳市天健城市服务有限公司天然居管理处
使用单位: 深圳市天健城市服务有限公司天然居管理处
设备代码: 30104403002001061774
设备名称: 曳引驱动乘客电梯
评估机构: 深圳市特种设备行业协会
评估日期: 2024 年 04 月 10 日

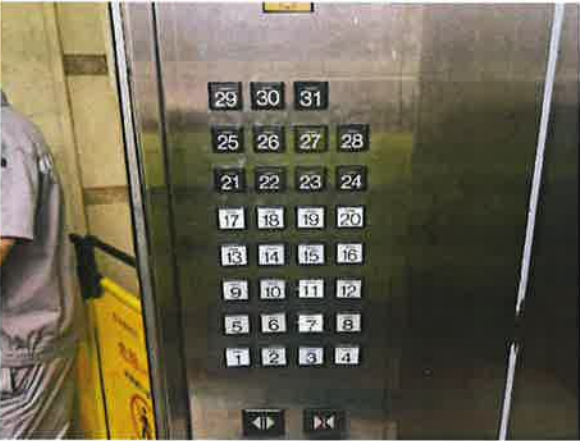
图 3：轿厢部分召唤按钮动作不良

序号	系统	相关项目	风险类别	评估结果
电气系统评估小结		基本评估： 该电气系统方面存在I类风险（4）项、II类风险（3）项、III类风险（0）项，电气系统存在风险。 主要问题： 1、调速装置的驱动电子板、功率器件老化且有积尘积碳； 2、电梯主控电子板老化；LB 和 5#接触器已更换为非原装接触器； 3、轿厢部分召唤按钮动作不良； 4、控制导线及接线端子存在老化及氧化现象； 5、主电源开关在断开位置时，未配置挂锁或其它等效装置锁住，不能防止误操作； 6、轿顶检修和急停开关无防误操作保护； 7、部分楼层显示电子器件老化显示不全。 措施建议： 存在风险，建议对电气系统进行更新。		
28	3 曳引系统	3.1 紧急操作*	I	未发现风险
29		3.2.1 停止电梯驱动主机及检查其停止状态*	I	未发现风险
30		3.2.2 绳松弛的电气安全装置*	II	无此项
31		3.3 运行时间限制功能	III	未发现风险
32		3.4.1 减速箱	II	存在风险
33		3.4.2 减速箱传动	I	存在风险
34		3.5.1 机-电式制动器设置*	I	存在风险
35		3.5.2 制动器	I	未发现风险
36		3.5.3 制动器动作	I	存在风险
37		3.6 曳引轮	I	未发现风险
38		3.7 导向轮和反绳轮	II	未发现风险
39		3.8 曳引钢丝绳	I	未发现风险
40		3.9 曳引钢带	I	无此项
41		3.10 旋转部件的防护*	III	存在风险
42		3.11 绳头组合	I	存在风险
曳引系统评估小结		基本评估： 该曳引系统方面存在 I 类风险（4）项、II 类风险（1）项、III 类风险（1）项，曳引系统存在风险。 主要问题： 1、减速箱密封不良，存在渗漏油现象； 2、减速箱涡轮传动套与曳引轮相连，未设置有效保护；传动副啮合面存在明显的啮合磨损缺陷； 3、制动器仅由一组机械部件（铁芯）组成，不能满足现行标准； 4、电磁式制动器铁芯、铜套、销轴应按制造厂家时限要求定期保养调整； 5、曳引轮机械旋转部件未设置防止异物进入的防护装置； 6、绳头组合无弹簧缓冲装置； 7、主机减震胶老化变形。 措施建议： 存在风险，建议对曳引系统进行更新。

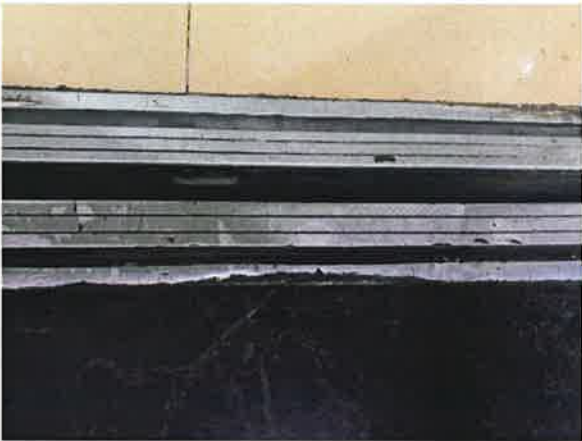
图 4：轿厢铝合金地坎滑槽磨损变形

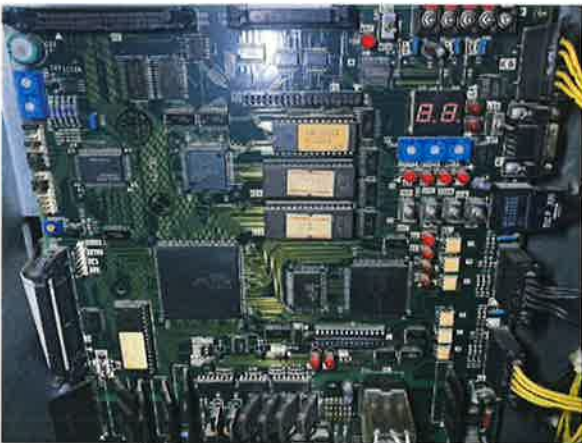
图 6：电梯主控电子板老化

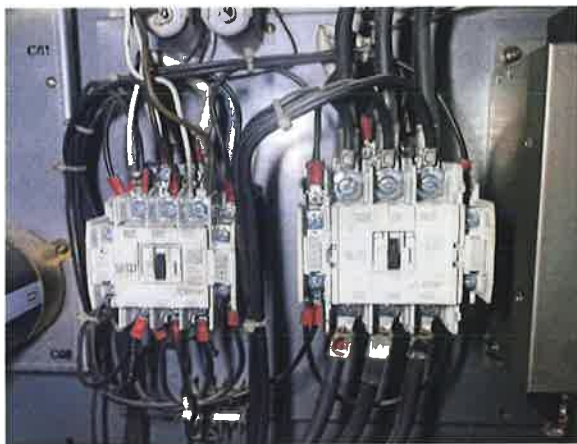
图 7: LB 和 5#接触器已更换为非原装接触器

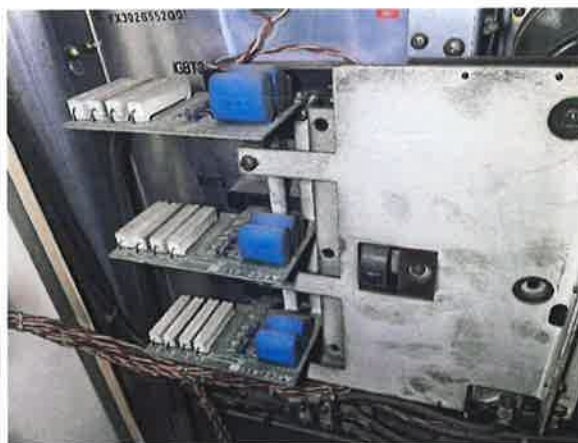
图 8: 调速装置的驱动电子板老化

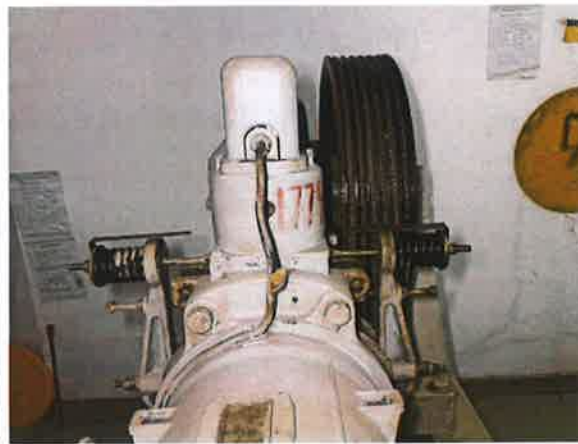
图 10: 制动器仅由一组机械部件（铁芯）组成

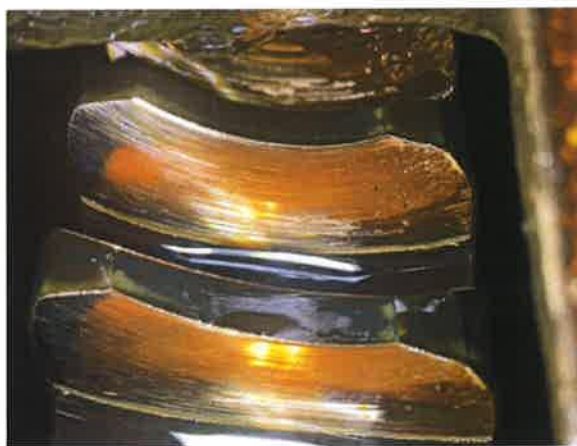
图 11: 传动副啮合面存在明显的啮合磨损缺陷

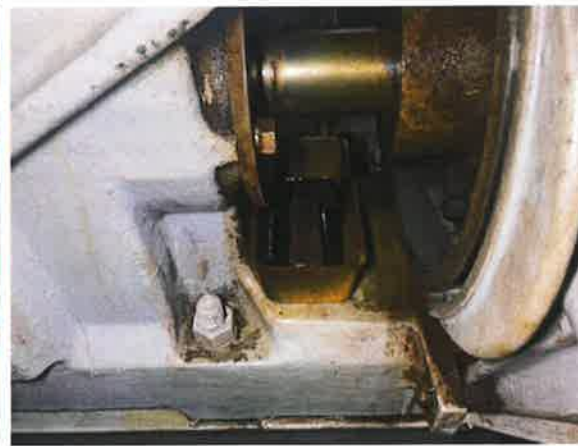
图 12: 减速箱密封不良, 存在渗漏油现象

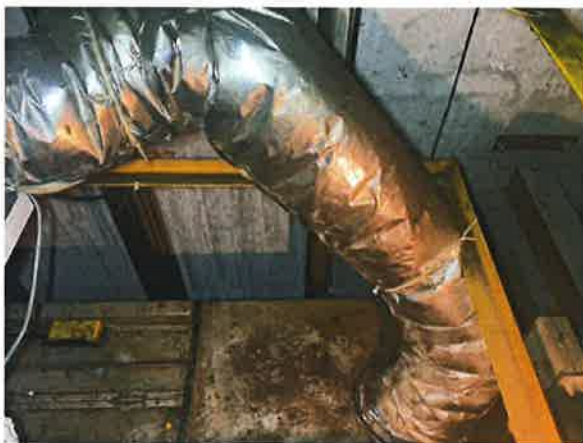
图 13: 轿顶护栏设置不符合现行标准

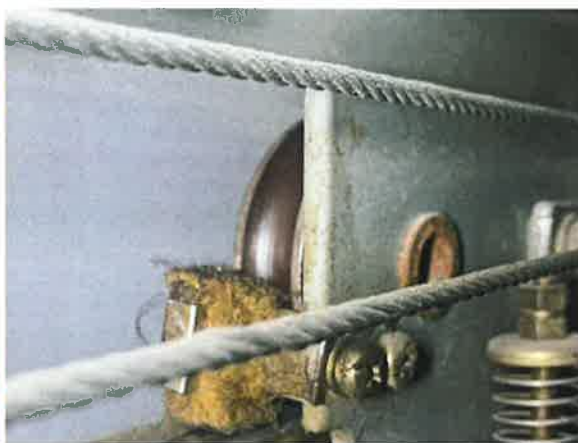
图 14: 轿门门挂轮导向胶老化

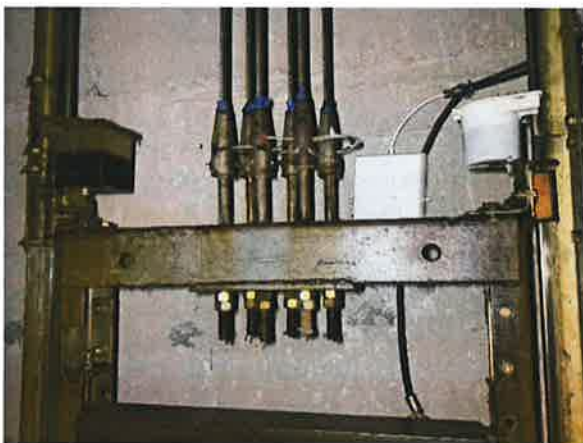
图 15: 绳头组合无弹簧缓冲装置

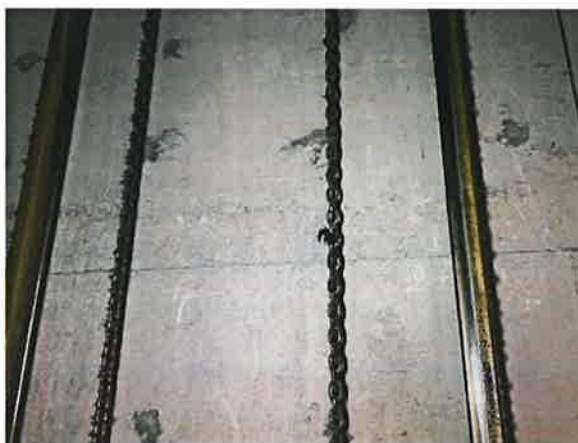
图 16: 重量补偿装置链环消音绳存在锈蚀断裂

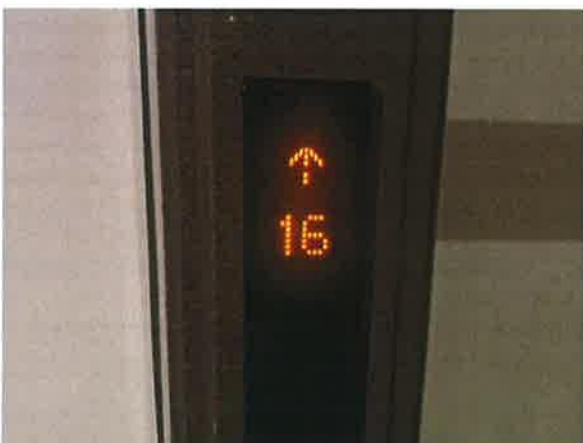
图 17: 部分楼层显示电子器件老化显示不全

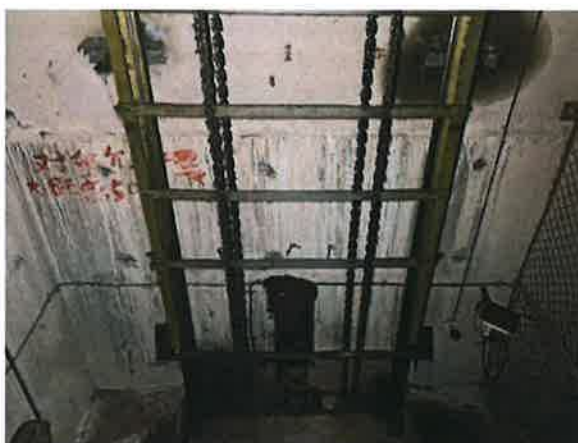
图 18: 底坑对重运动区域防护不符合现行标准
